Inwestor: **Zakład Usług Komunalnych  
59-940 Węgliniec  
Ul. Partyzantów 8**

Przedmiot opracowania: **Projekt przyłączy domowych, wody do celów gospodarczych i kanalizacji do zbiornika ścieków bytowych i remont schodów zewnętrznych i pomieszczeń piwnicznych.**

Lokalizacja: **Kościelna Wieś Nr 23  
działka nr 20/4  
gmina: Węgliniec,**

## Ocena stanu technicznego budynku socjalnego

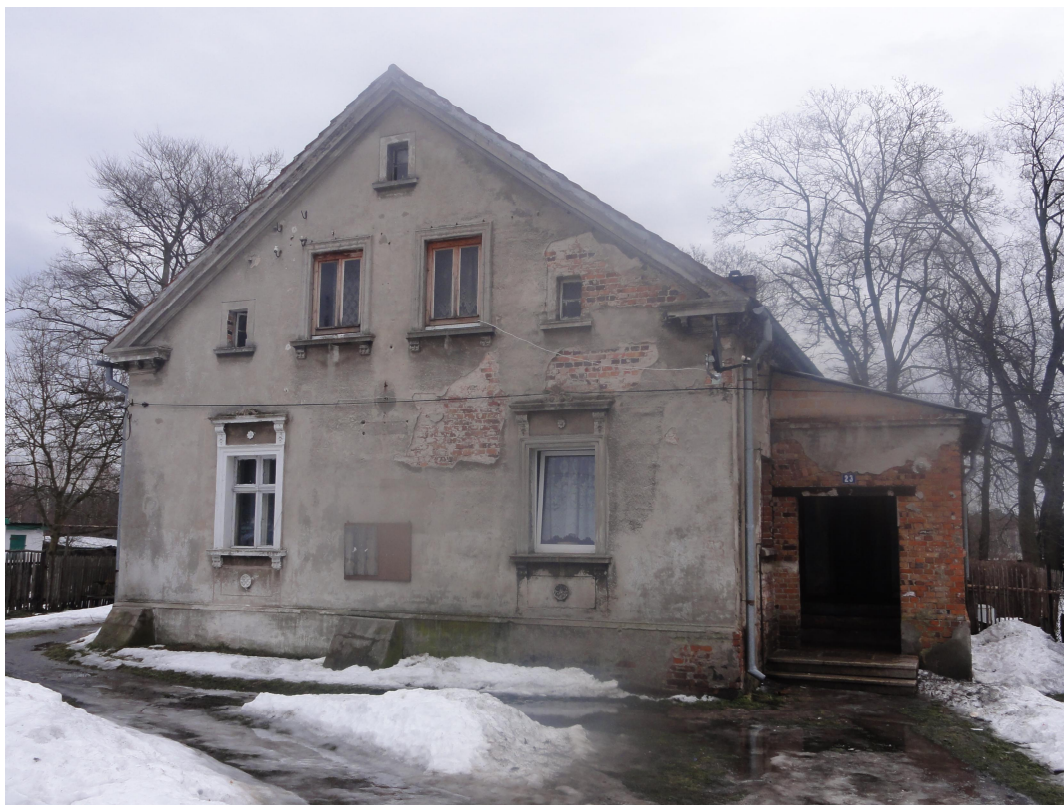
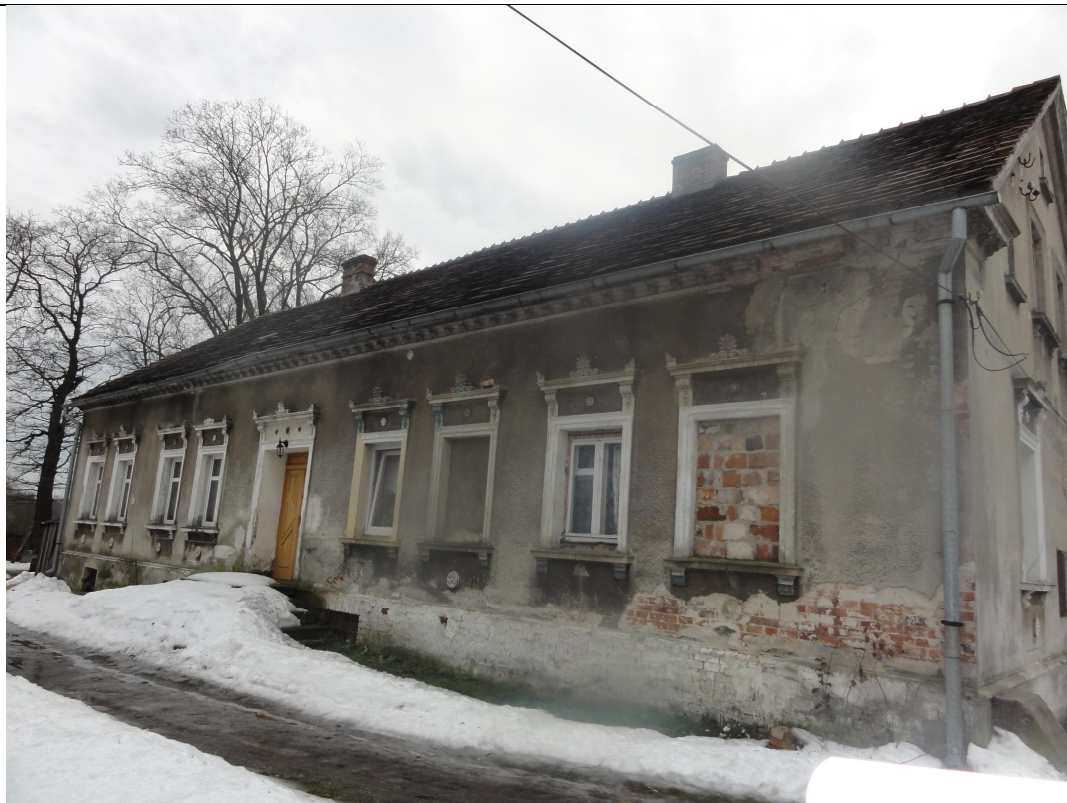
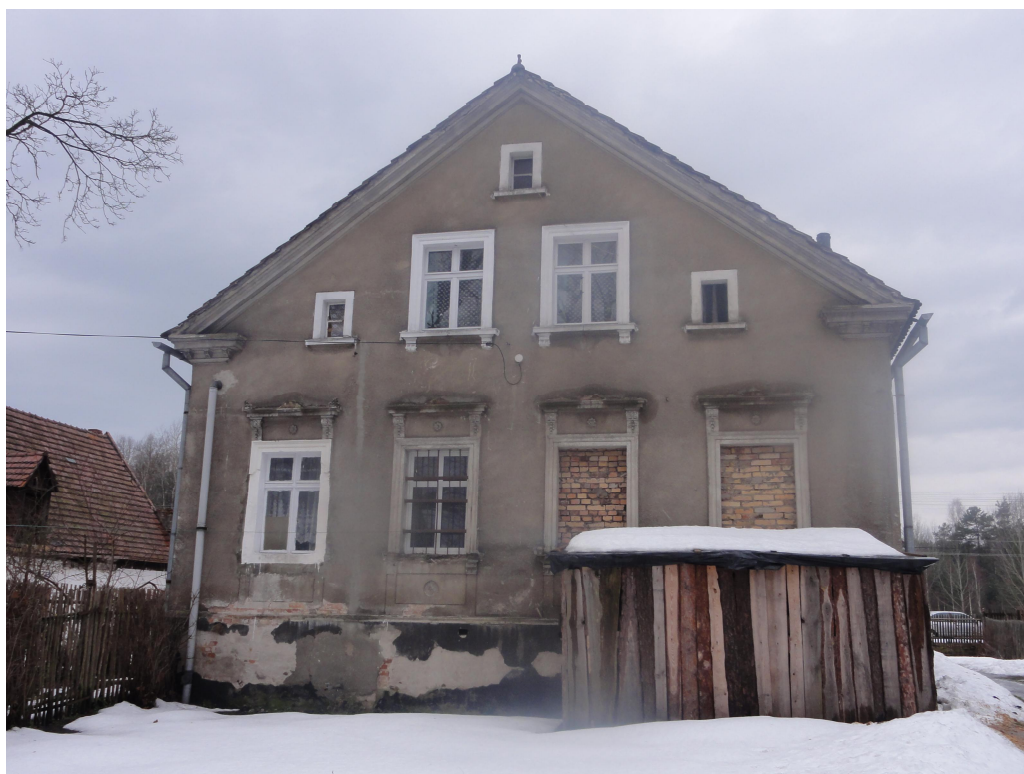
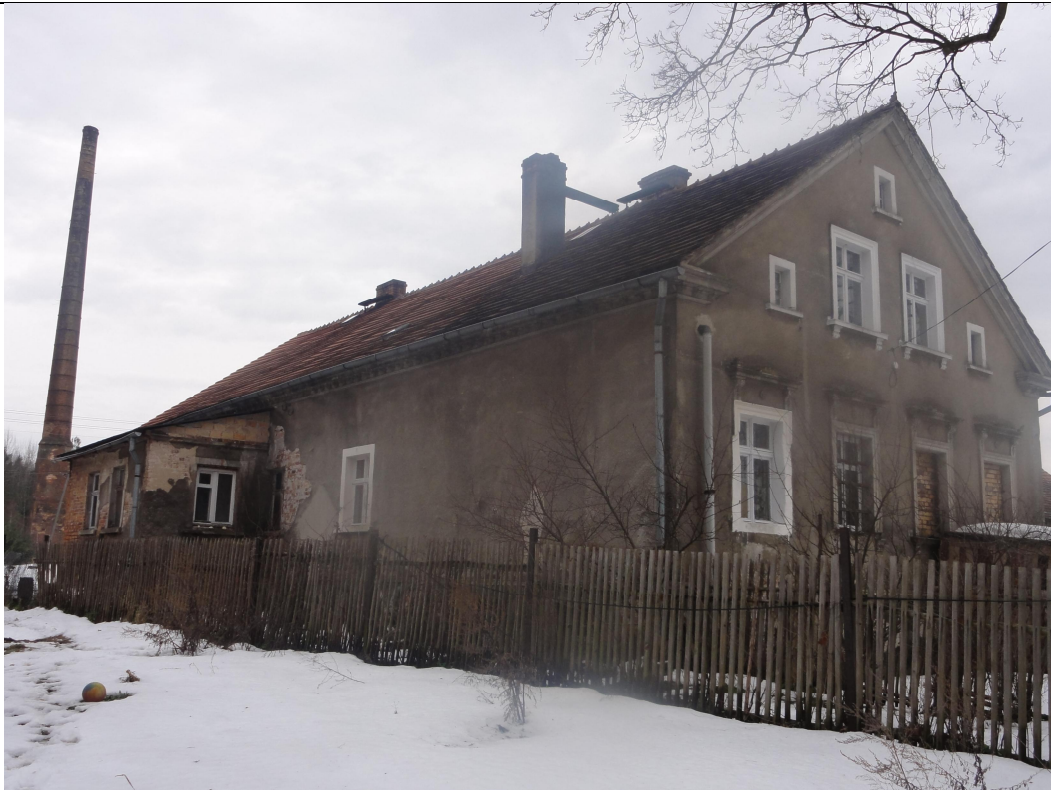
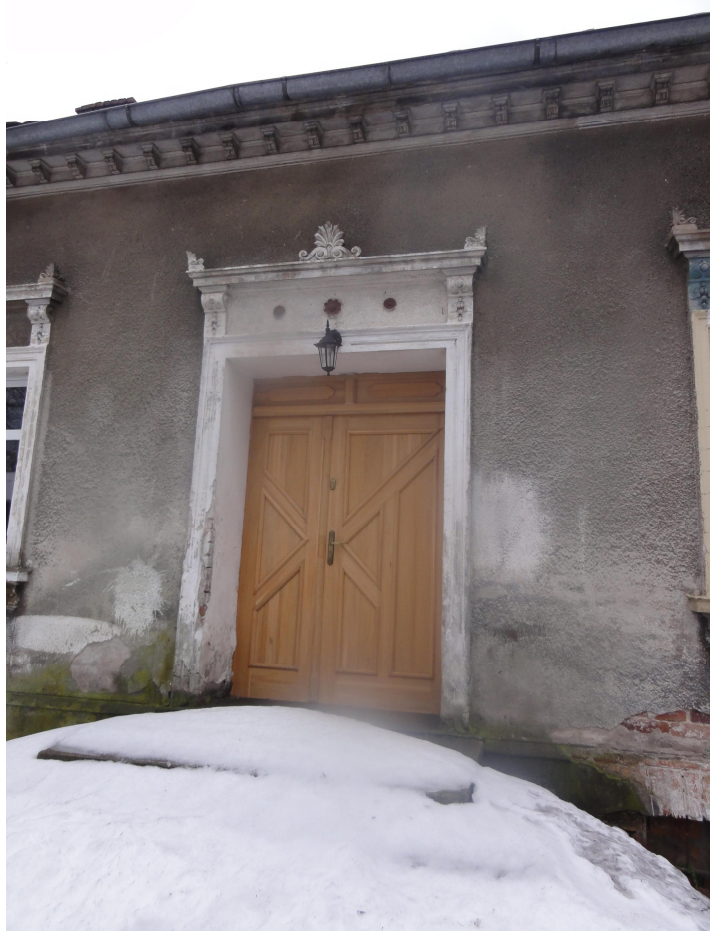
Schody zewnętrzne wejściowe do poszczególnych segmentów budynku wykonano z płyt i bloków kamienia twardego, z których schody prowadzące do świetlicy uległy technicznemu zniszczeniu wskutek braku ich konserwacji. Płyty schodowe obecnie są odsunięte od ściany podłużnej na odległość około 6 ÷ 10 cm i wymagają naprawy poprzez ich rozebranie i ponowne zmontowanie.

- budynek wymaga ponadto wykonania zewnętrznych opasek szerokości 40 cm po obwodzie budynku z remontem zewnętrznych schodów kamiennych prowadzących do pomieszczenia świetlicy wiejskiej. Remont schodów zewnętrznych polegać będzie na rozbiórce istniejących kamiennych schodów, wykonaniu podłoża betonowego dla schodów i ułożenie ( odtworzenie ) schodów z materiału uzyskanego z rozbiórki z wykonaniem kotwienia do ścian piwnicznych.
